## **BAB V**

### **IMPLEMENTASI DAN PENGUJIAN SISTEM**

#### **5.1 HASIL IMPLEMENTASI**

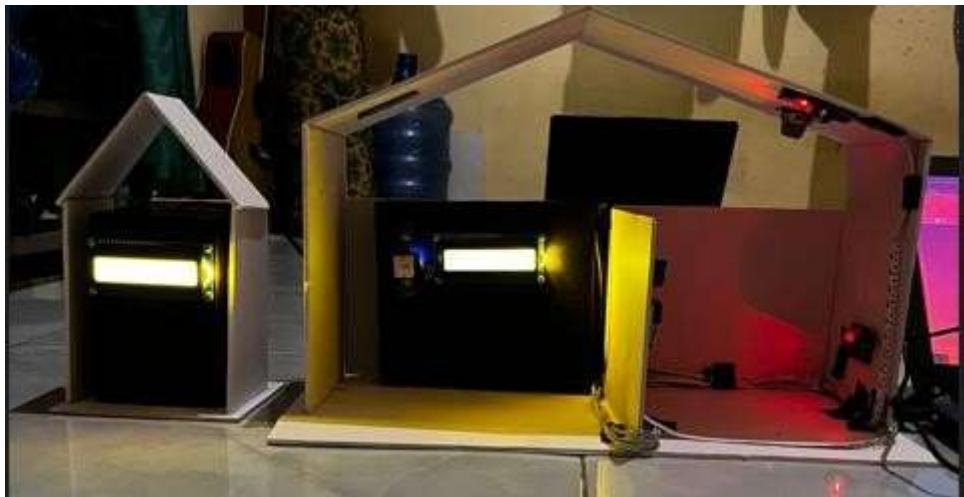
**Gambar 5.1 Prototype Alat Pendeteksi kebakaran**

Pada gambar 5.1 merupakan prototype dari alat pendeteksi kebakaran yang di buat penulis.terdapat 2 buah ESP32 sebagai sistem kontrol pada alat pendeteksi kebakaran, 1 buah sensor IR-FLAME yang di gunakan untuk pendeteksi api pada ruangan, 1 buah sensor MQ-2 sebagai alat pendeteksi asap pada ruangan, 1buah sensor DHT11 yang digunakan untuk pendeteksi ruangan, 2 buah LCD16x2 yang berfungsi untuk menampilkan suhu dan data lainnya, 2 buah BUZZER sebagai alarm, dan 1 buah maps untuk pendeteksi lokasi kebakaran pada ruangan tersebut.

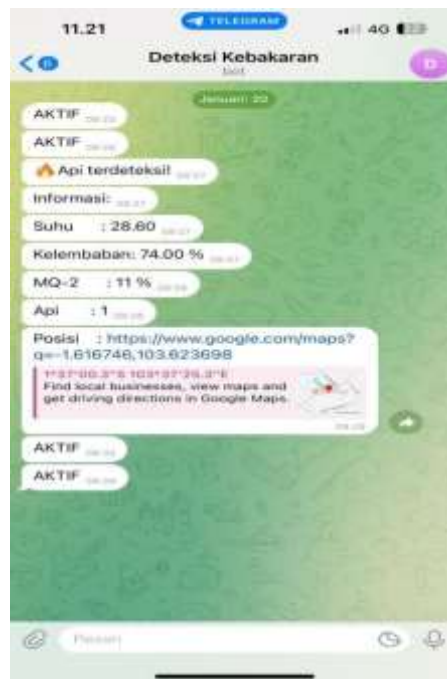
**Gambar 5.4 Tampilan Untuk Pengujian Menggunakan Telegram**

Gambar 5. menunjukkan hasil pengujian fungsionalitas sistem peringatan dini melalui platform Telegram, yang berfungsi sebagai media komunikasi jarak jauh antara perangkat IoT dan pengguna. Dalam tampilan tersebut, terlihat bahwa bot secara otomatis mengirimkan pesan peringatan segera setelah sensor mendeteksi indikasi bahaya, yang diawali dengan notifikasi "Api terdeteksi!". Pesan tersebut menyajikan data parameter lingkungan secara *komprehensif* dan *real-time*, meliputi nilai suhu, *persentase* kelembaban, kadar asap (MQ-2), serta status sensor api. Selain data sensorik, bot juga mengirimkan informasi *koordinat* lokasi dalam bentuk tautan Google Maps, yang memungkinkan pengguna untuk memantau titik lokasi kejadian secara presisi melalui perangkat seluler. Hal ini membuktikan bahwa sistem mampu mentransmisikan paket data yang kompleks secara akurat dan terstruktur melalui jaringan *internet* untuk mendukung tindakan mitigasi yang cepat.

Berdasarkan data yang disajikan pada Tabel 5.1 mengenai pengujian *notifikasi* Telegram, dapat dianalisis bahwa performa pengiriman informasi darurat sangat bergantung pada durasi transmisi data melalui jaringan *internet*. Hasil pengujian menunjukkan bahwa pada durasi 0 detik, informasi dinyatakan tidak terkirim, yang mengindikasikan bahwa sistem memerlukan waktu proses (latensi) untuk mengunggah data dari mikrokontroler ke *server* sebelum sampai ke perangkat pengguna. Keberhasilan pengiriman pesan peringatan baru tercapai pada durasi 5 detik, di mana keterangan "Informasi Terkirim" mengonfirmasi bahwa seluruh parameter bahaya telah berhasil diterima oleh bot Telegram. Hal ini membuktikan bahwa fitur notifikasi jarak jauh dalam sistem ini memiliki *reliabilitas* yang baik dengan jeda waktu yang masih dalam batas toleransi untuk kategori sistem deteksi dini kebakaran.

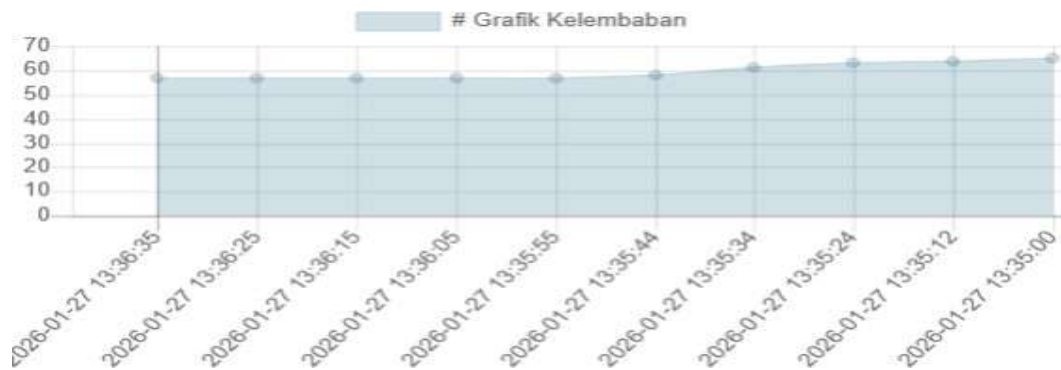
**Gambar 5.8 Hasil Grafik Kelembaban**

Sejalan dengan data suhu, grafik kelembaban juga menunjukkan tren yang stabil namun cenderung mengalami peningkatan gradual secara perlahan. Pada awal pengujian, nilai kelembaban berada di angka 57%, kemudian mulai merangkak naik secara stabil hingga mencapai puncaknya di angka 65% pada pukul 13:35:00. Peningkatan kelembaban yang teratur ini, dipadukan dengan suhu yang stabil, memberikan informasi komprehensif mengenai kondisi termal ruangan

secara real-time. Seluruh data dari kedua grafik ini secara terus-menerus dikirimkan ke unit pusat untuk ditampilkan pada LCD serta diteruskan sebagai laporan kondisi lingkungan ke aplikasi Telegram dan unit monitoring di Pos Pemadam.
